Rapport

Accident survenu le **27 novembre 2008**
au large de Canet-Plage (66)
à l'**Airbus A320-232**
immatriculé **D-AXLA**
exploité par **XL Airways Germany**

BEA

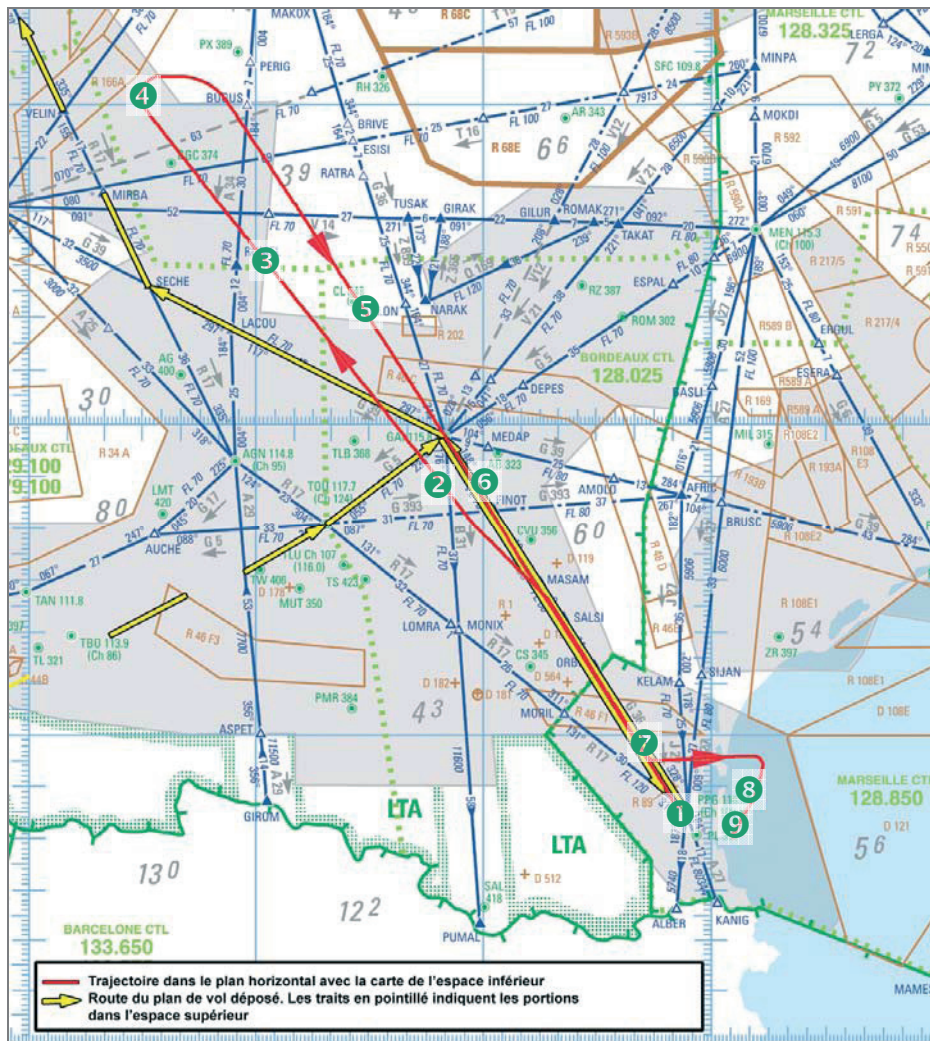
Les enregistrements s'arrêtent à 15 h 46 min 06,8. Les dernières valeurs enregistrées sont une assiette à piquer de 14 degrés, une inclinaison à droite de 15 degrés, une vitesse de 263 kt et une altitude de 340 ft.

Entre le moment où l'alarme de décrochage se déclenche pour la première fois et celui où les enregistrements s'arrêtent, il s'est écoulé soixante-deux secondes.

- ① 14 h 44
Décollage de l'aérodrome de Perpignan
- ② 14 h 52
Le contrôleur dit à l'équipage qu'il ne peut pas faire de « 360 »
- ③ **Entre 15 h 04 et 15 h 06**
Blocage des sondes d'incidence 1 et 2
- ④ 15 h 12
Demi-tour
- ⑤ 15 h 22
Arrivée au FL 390
- ⑥ 15 h 26
Début de descente
- ⑦ 15 h 34 min 34 s
Copilote : « (...) *we'll appreciate a radar vector the approach* »
- ⑧ 15 h 43 min 41 s
Manettes de commande de poussée sur le cran IDLE
Début de la vérification des protections en incidence à basse vitesse
- ⑨ 15 h 45 min 05 s
Alarme de décrochage

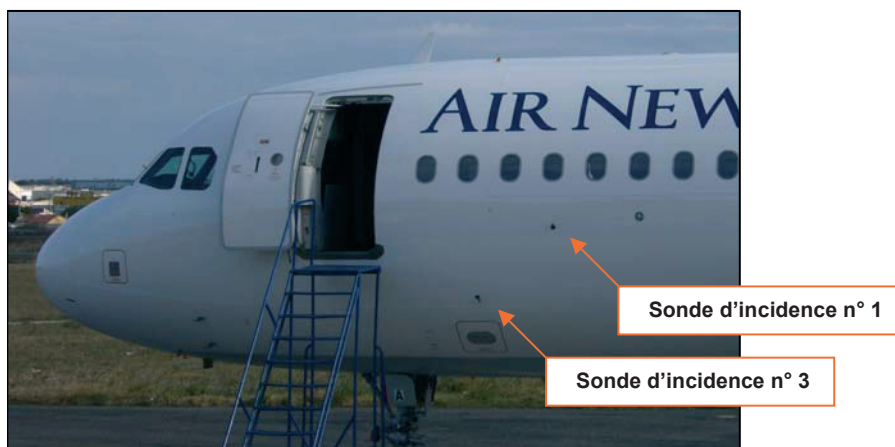
Deux des trois sondes d'incidence sont réparties de manière symétrique, l'une à l'arrière de la porte passager avant gauche (sonde 1) et l'autre à droite du fuselage, au dessus de la porte cargo avant (sonde 2). La troisième (sonde 3) est située sur le flanc gauche, en avant et sous la sonde 1.

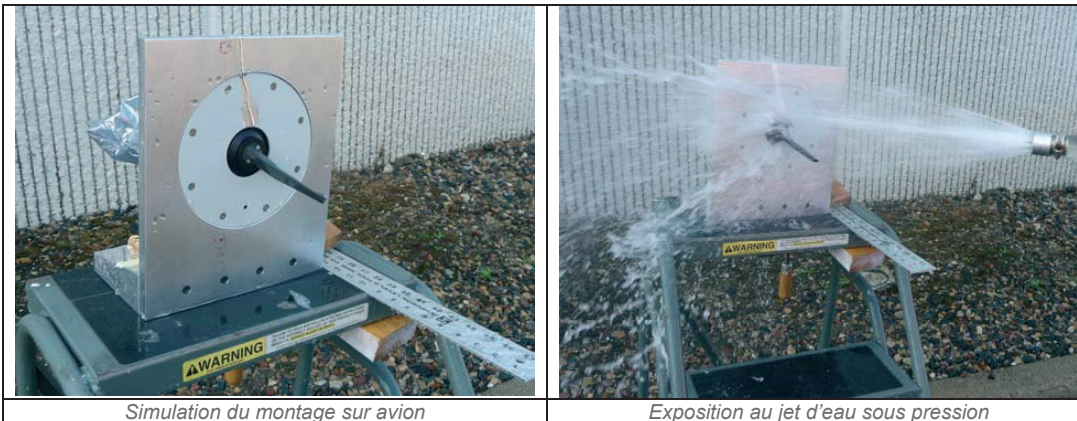
Enfin, la sonde d'incidence a été montée sur un panneau reproduisant un panneau fuselage avion. Elle a été exposée à un jet d'eau à 270 kPa⁽²¹⁾ à une distance de 30 cm suivant toutes les directions inscrites dans un cône à ± 45 degrés centré sur l'axe perpendiculaire à la face de la sonde, pendant cinq minutes. Sans être démonté, l'ensemble a été déposé dans une chambre climatique simulant les conditions de température (- 54 °C) et d'altitude pression régnant au FL 350 en atmosphère standard (test B correspondant au paragraphe 6.3 du protocole). Le système de réchauffage de la sonde d'incidence n'était pas alimenté pendant la mise en conditions de température et de pression dans la chambre climatique.

- ❑ l'exposition d'une sonde à un jet d'eau sous pression peut conduire à l'intrusion d'eau dans le corps de la sonde ainsi qu'à son blocage par givrage des parties tournantes, lors de l'exposition à des températures négatives sans alimentation du réchauffage.
- ❑ une faible quantité d'eau présente dans les roulements suffit également à bloquer l'ensemble tournant dans ces conditions.

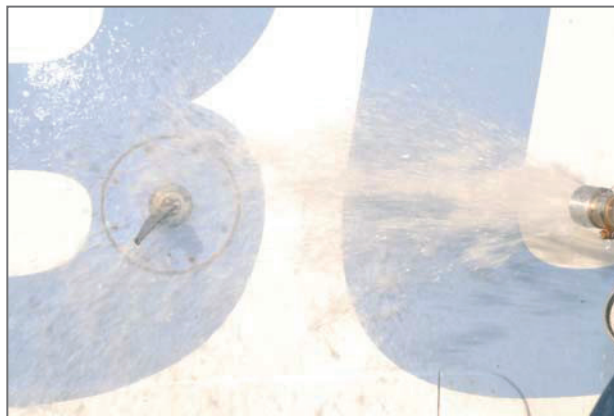
La sonde 2 a été exposée à un jet d'eau, sans protection, dans des conditions similaires au test réalisé chez Goodrich (cf. 1.16.1.9.1). Le jet a été appliqué, avec l'outil d'arrosage qui a servi lors des tests réalisés chez Goodrich (non préconisé par Airbus pour les procédures de nettoyage), selon un mouvement de va-et-vient sur et autour de la sonde, en restant dans un cône à ± 45 degrés centré sur l'axe perpendiculaire à la face de la sonde.

La température au décollage était d'environ + 8 °C. En passant le FL 300 en montée, environ vingt-trois minutes après le décollage, la sonde 2 s'est figée à la valeur de + 1 degré tandis que les sondes 1 et 3 indiquaient des valeurs cohérentes avec la phase de vol. La SAT était de - 51 °C, la TAT était

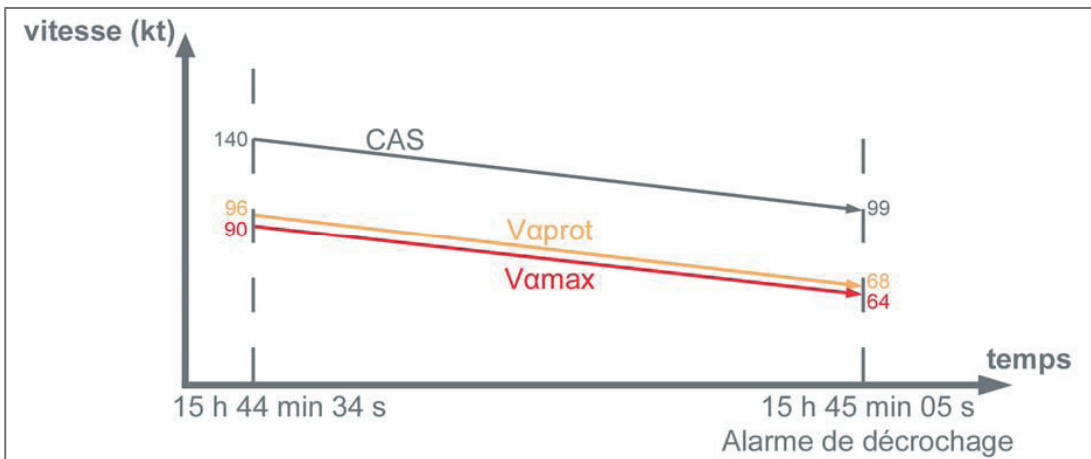
Evolutions (à titre indicatif) des vitesses caractéristiques lors du vol de l'accident
(en fonctionnement normal et dans les conditions du vol de l'accident, Vamax = 107 kt et VLS = 123 kt)

- De calculer les vitesses caractéristiques présentées à l'équipage lors du vol de l'accident. Une fois les valeurs d'incidence figées, les vitesses caractéristiques présentées à l'équipage étaient proportionnelles à la vitesse conventionnelle. Ainsi, lorsque cette vitesse diminuait, les vitesses caractéristiques diminuaient également dans les mêmes proportions. A titre de comparaison, les vitesses caractéristiques, dans le cas où les valeurs d'incidence n'auraient pas été figées, ont également été recalculées (fonctionnement normal). Ces calculs ont permis de reconstituer le bandeau de vitesses en fonctionnement normal et pour le vol de l'événement.

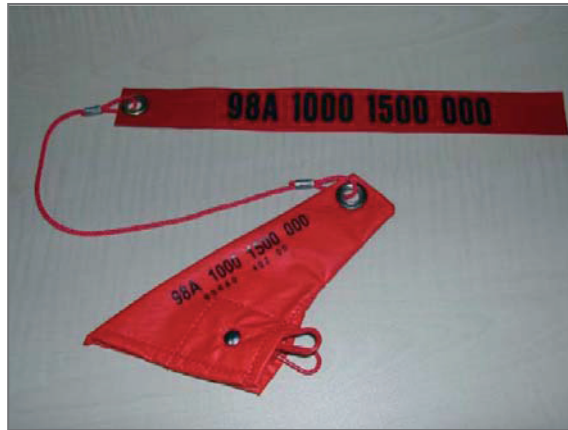
Exemple de type d'équipement de protection

Les protections des sondes d'incidence ne sont pas complètement imperméables. La procédure de nettoyage précise toutefois que du ruban adhésif doit être placé partout où les produits de nettoyage pourraient s'infiltrer.

- en plus des protections spécifiques, du ruban adhésif visible doit être appliqué afin de masquer le jeu entre la base de la sonde et la plaque de l'avion sur laquelle est attachée la sonde (l'AMM a été modifié en fonction). Cette protection supplémentaire permet d'éviter toute pénétration d'eau, de solvants, d'agents de nettoyage et de tout autre liquide dans la sonde. Il est précisé dans la lettre d'information que la pénétration d'eau dans la sonde augmenterait les risques de corrosion, de givrage en vol ou de défaut de connexion électrique.
- les jets à haute pression ne doivent pas être pointés sur les sondes. Ces jets pourraient pousser les liquides dans les roulements et les connecteurs électriques, dégrader les joints, provoquer de la corrosion et enlever les lubrifiants nécessaires.

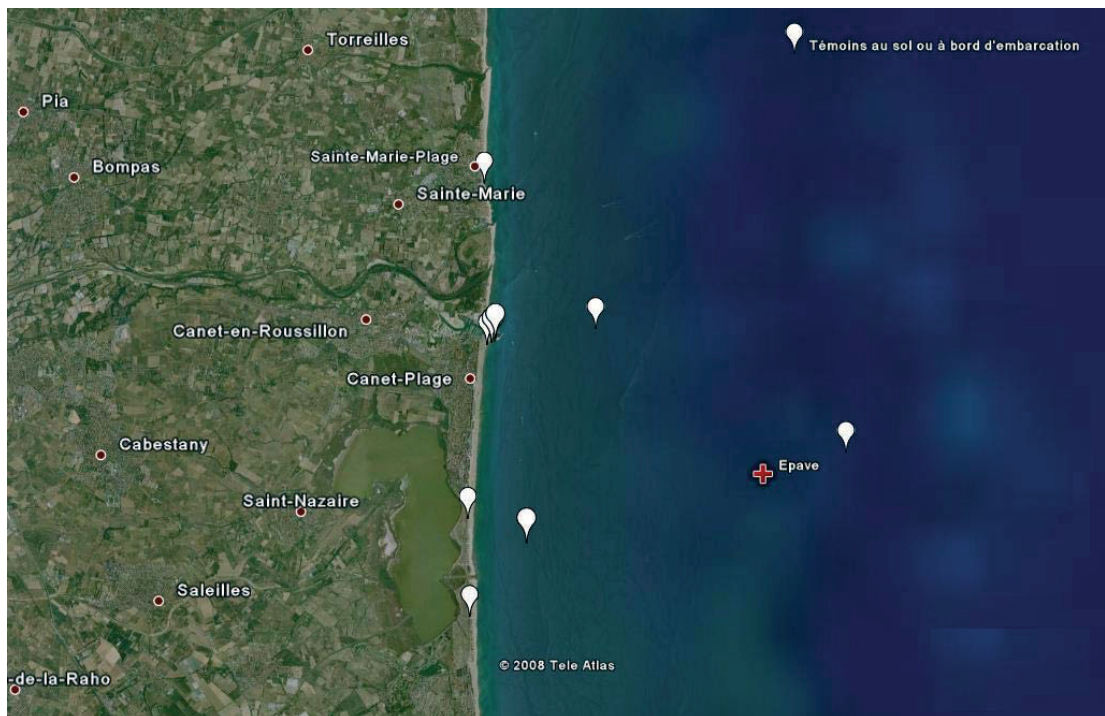
Malgré quelques différences qui s'expliquent par les angles de vue différents, ces témoignages permettent de décomposer la fin du vol en trois phases principales :

- ❑ L'avion est aperçu en palier au-dessus de la mer en approche vers la côte. Ceux qui ont entendu les moteurs précisent avoir été surpris et attirés par le bruit d'une accélération forte, régulière et sans ratés. Plusieurs personnes évoquent un bruit semblable à celui d'un avion en cours de décollage.
- ❑ Quelques secondes après l'augmentation de régime des moteurs, tous les témoins voient l'avion prendre brutalement une assiette à cabrer qu'ils évaluent entre 60 et 90 degrés. La plupart voient l'avion disparaître derrière une couche nuageuse. Le bruit des moteurs est toujours constant et régulier.

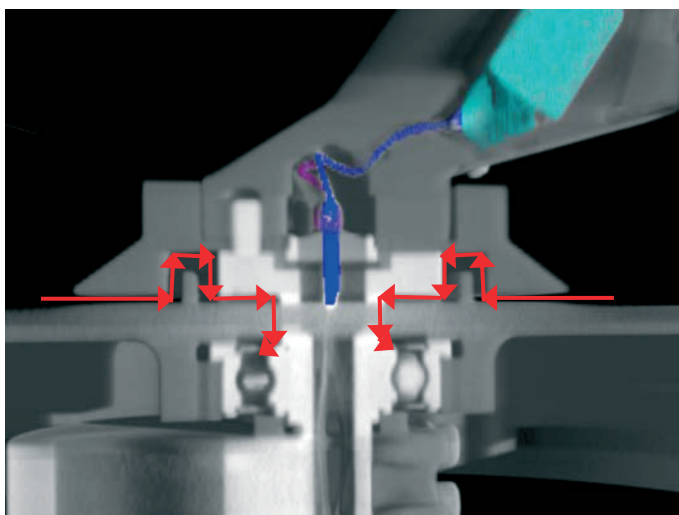
Les sondes d'incidence n'étaient pas protégées lors du rinçage de l'avion à l'eau claire et de l'eau a pénétré à l'intérieur d'au moins deux des trois sondes d'incidence (les sondes d'incidence 1 et 2). Cette eau a stagné à l'intérieur des sondes pendant les trois jours où l'avion est resté à l'extérieur des locaux d'EAS Industries avant le vol de l'accident. Les températures rencontrées lors de la montée ont provoqué la congélation de cette eau et le blocage de la sonde d'incidence. Les joints toriques d'étanchéité des sondes d'incidence ne présentaient pas de traces d'endommagement antérieur à l'impact avec la surface de la mer. Ils n'ont donc pas contribué à la pénétration de l'eau à l'intérieur des sondes d'incidence.

Compte tenu des résultats des tests sur banc et en vol (cf. paragraphe 1.16.1.9), il est vraisemblable qu'une faible quantité d'eau ayant pénétré à l'intérieur du roulement supérieur (selon le cheminement indiqué sur le schéma ci-dessous) suite à des conditions d'arrosage spécifiques suffit à provoquer, en congelant, le blocage de ce roulement et de fait de la sonde d'incidence.

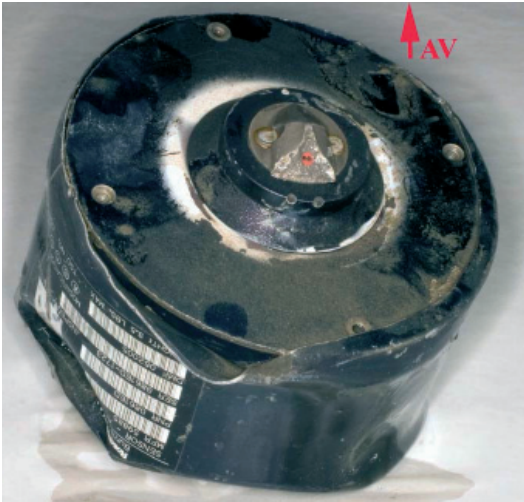
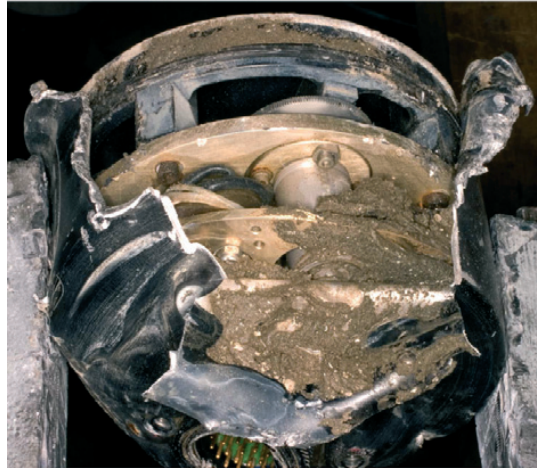
Aspect général de la sonde

Un dépôt de peinture blanche recouvre la face supérieure du corps, délimitant un anneau d'environ 5 mm de largeur, autour du pied de la girouette brisée et débordant localement sur l'embase du pied.

L'eau s'écoulant du corps a été filtrée. Aucun élément significatif, en dehors du sable fin, ne s'est échappé et n'a été récupéré avec l'eau contenue.

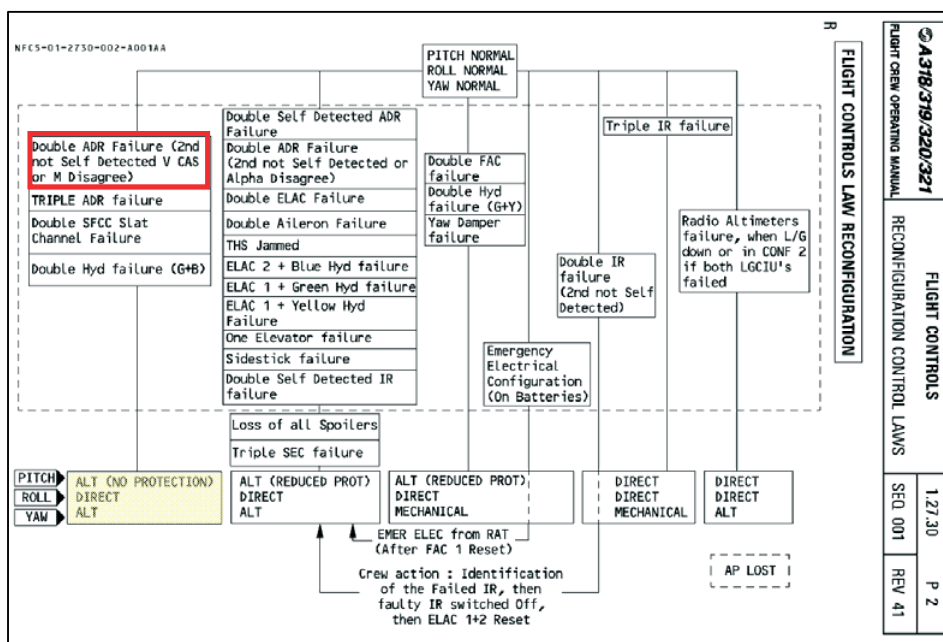
Toutes les causes de reconfiguration de lois de l'arbre reproduit ci-dessous ont pu être écartées sauf une : Double ADR Failure (2nd not self detected V CAS or M disagree).

Ce cas équivaut ainsi à un rejet des trois ADR par les ELAC, qui peut s'expliquer par :

- ❑ le rejet de l'ADR 3 par les ELAC par surveillance du paramètre d'incidence entre 15 h 37 min 50 s et 15 h 45 min 05 s (cf « Rejet de l'ADR 3 par les FAC et les ELAC »),
- ❑ le rejet des deux ADR restantes sur un écart de CAS de plus de 16 kt ou un écart de Mach de plus de 0,05 (ce qui, dans les conditions dans lesquelles évoluait l'avion, représente plus de 16 kt).
